OPIS TECHNICZNY

do inwentaryzacji budynku Miejskiej Biblioteki
Publicznej w Ostrów Mazowiecka przy ul. 11 Listopada 8

Adres obiektu : Ostrów Mazowiecka ul. 11 Listopada 8

Inwestor: Miasto Ostrów Mazowiecka ul. 3 Maja 66

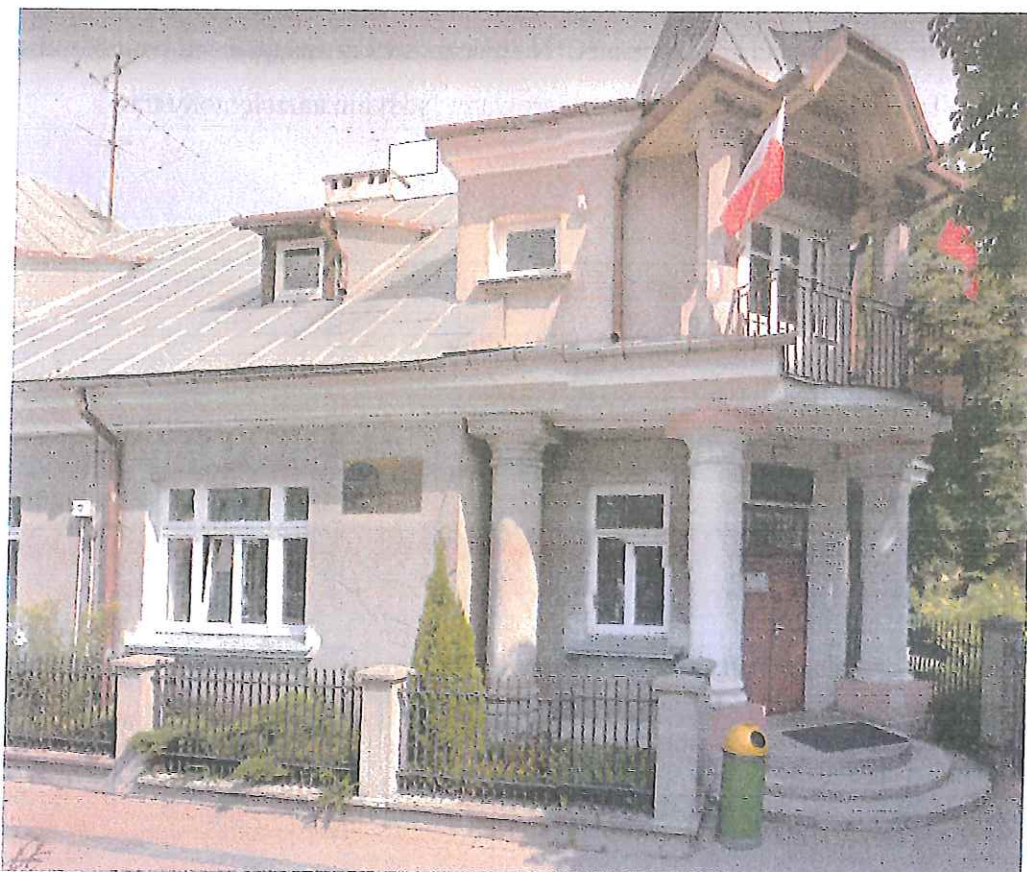
Widok budynku –wejście główne od strony ulicy

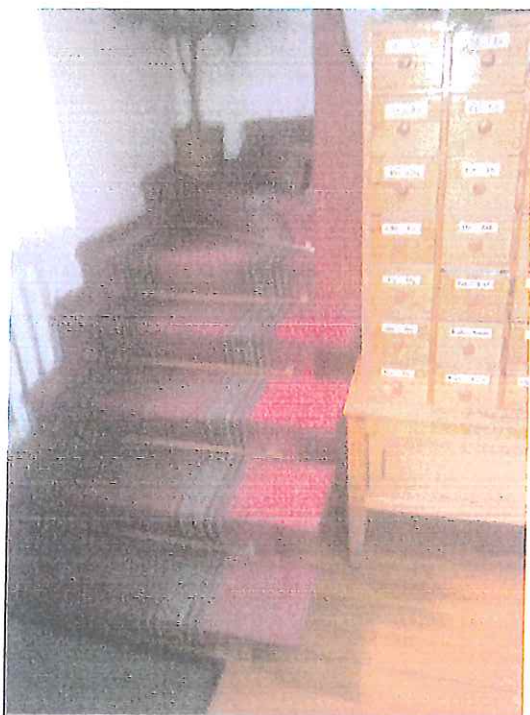
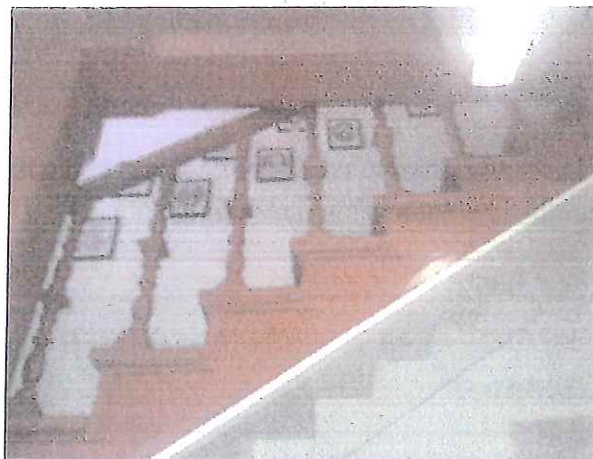
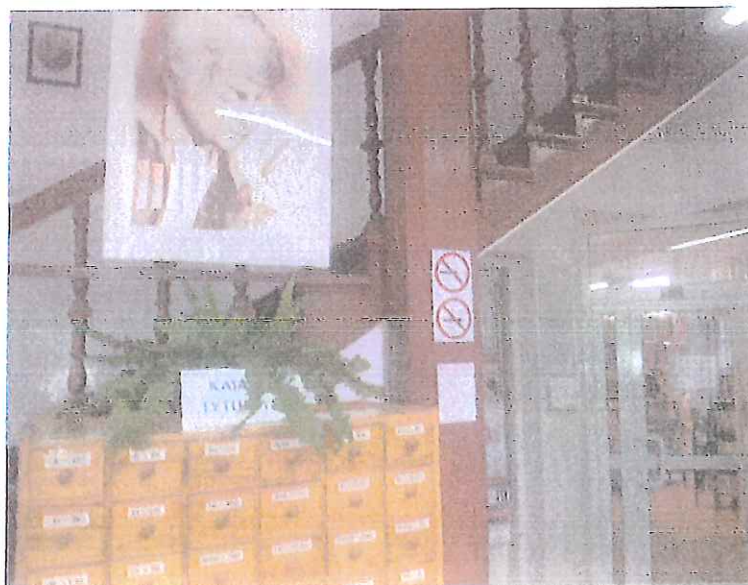
Schody na piętro z Holu (od strony wejścia głównego)

Schody te są drewniane zabiegowe. Szerokość biegu schodów 1,0 m. balustrada schodów drewniana. Schody te nie odpowiadają wymaganiom normowym, oraz podczas wchodzenia skrzypią.

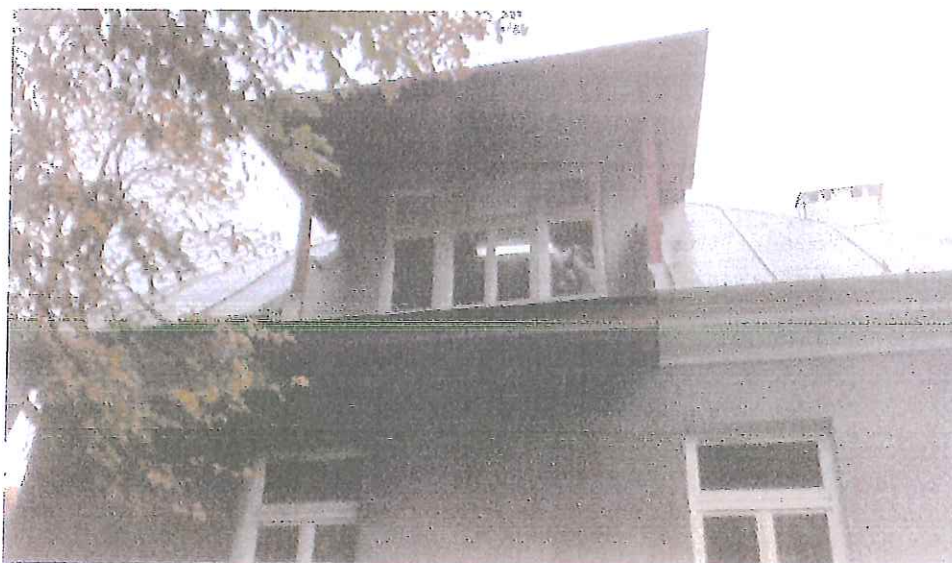
Budynek posiada trzy balkony, dwa nad wejściami do budynków od strony ulicy, a trzeci od podwórka. Dwa balkony od ulicy posiadają balustrady balkonów zaś od podwórka jest brak balustrady.

Istniejące balustrady balkonów od stronu ulicy mają wysokość 1,0 m i są znacznie skorodowane, a także za niskie w stosunku do wymaganych normą tj. 1,1 m.

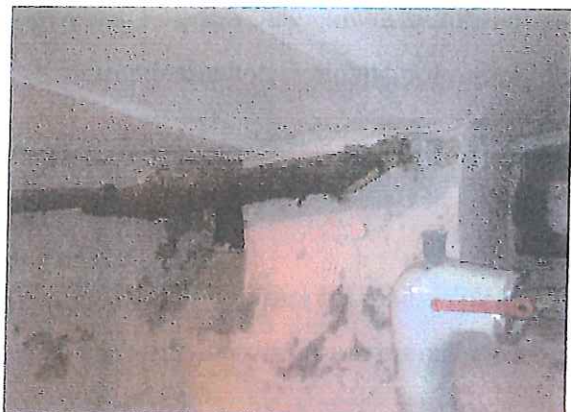
Tynki zewnętrzne i wewnętrzne cementowo-wapienne. Tynki zewnętrzne posiadają miejscowe uszkodzenia i wymagają naprawy. Tynki na ścianach w pomieszczeniach piwnicznych są zagrzybione co widoczne jest na załączonych zdjęciach

Zawilgocenia ścian wskazują na złą izolację nie tylko pionową, ale również poziomą. Nie nadają się one do dalszego użytkowania, należy je skuć a ściany odgrzybić, wykonać właściwą izolację ściany i wykonać nowy tynk.

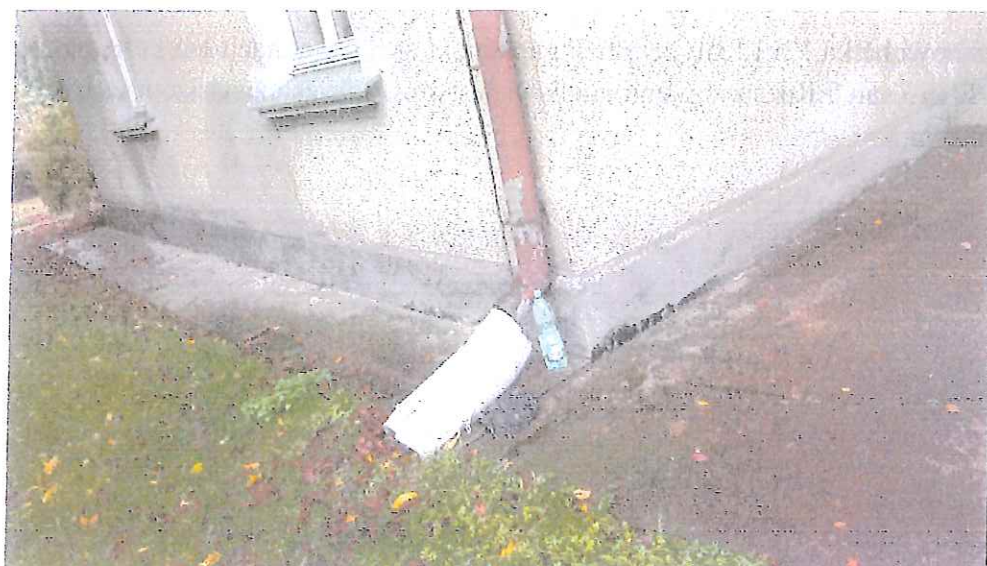
Ściana posiada cokół wysunięty i nie ma obróbki blacharskiej , powoduje to przesiąkanie wody do ścian i zawilgocenia ścian.

W projekcie należy przewidzieć izolację cieplną i przeciwwilgociową ścian na zewnątrz na długości piwnic, a wystający cokolik winien być poprzez obróbkę blacharską zabezpieczony by woda przez ten cokolik nie przedostawała się do ścian budynku.

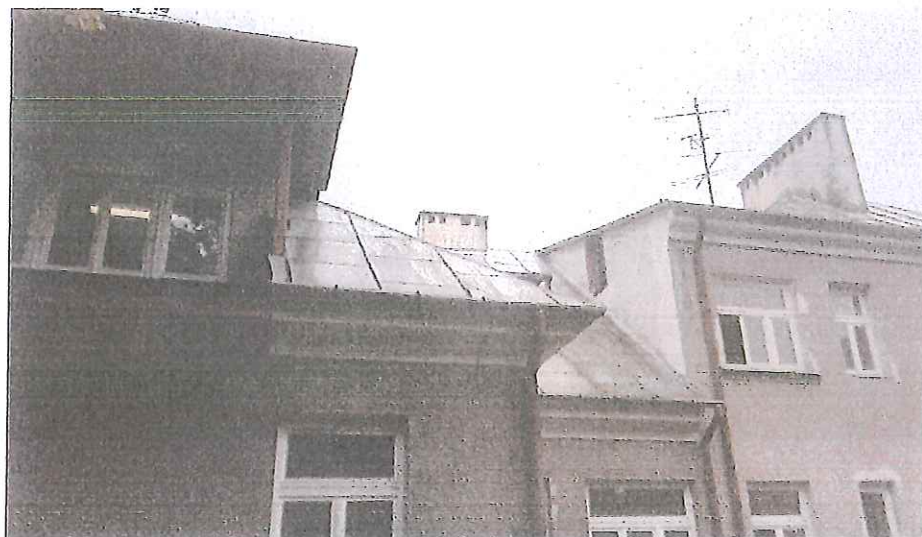
Fragment elewacji od strony zachodniej obrazujący urozmaicony kształt dachu

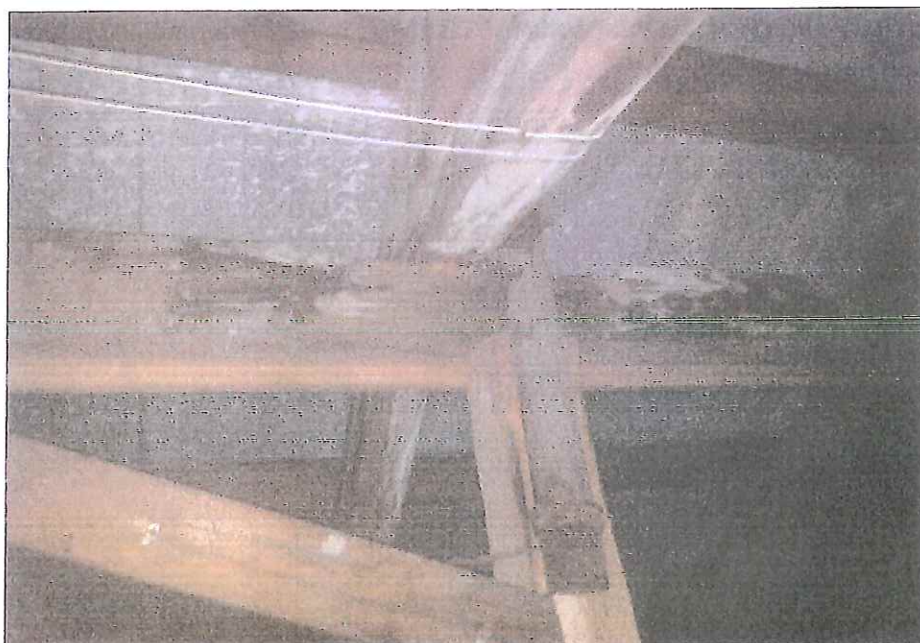
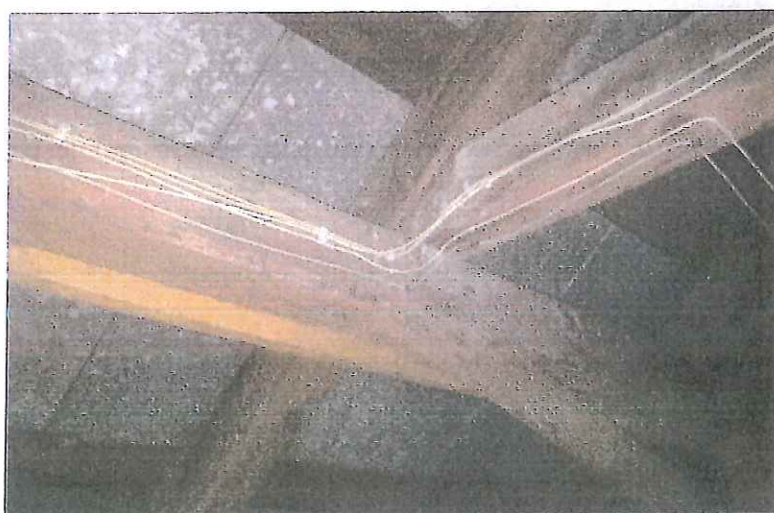
Konstrukcję istniejącego dachu nad częścią zachodnią stanowi więźba dachowa drewniana. Jest to dach o więźbie drewnianej płatwiowo-kleszczowej. W skrajnych częściach Krokwie są o przekroju około 10x15 cm i są rozstawione co około 0,85-1,0 m. Kleszcze w postaci belki 12x15 cm

Murłatę stanowi belka 12x12 cm , zaś belki po słupki są o wymiarach 14x14 cm. Słupki mają wymiary 12x15 cm . Rozstaw rzędu słupków jest różny w zależności od szerokości danej części budynku..

Krokwie opierają się na ścianie i pośrednio w przeszle na belce która z kolei przenosi obciążenia poprzez słup na strop. Rozstaw słupów 2,0-2,2 m. Między rzędami słupów belki po przeciwnych stronach krokwi powyżej belki biegnie poprzeczna belka 16x16 cm łącząca te belki co około 2,0-2,2 m.

Niektóre kleszcze, płatwie i krokwie na części dachu są zniszczone popękane lub całkiem zniszczone przez grzyb.

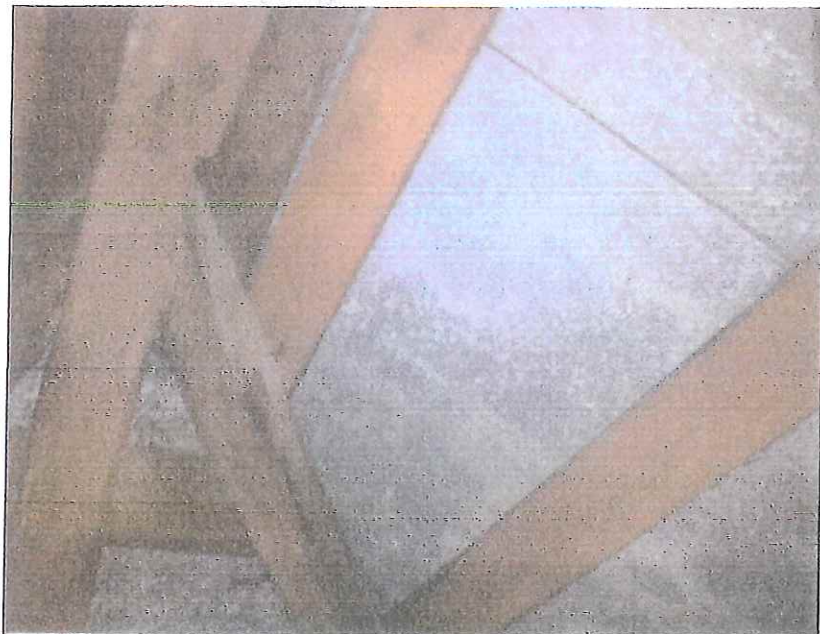
Pokrycie dachu stanowi blacha płaska ocynkowana na rąbek stojący. Blacha spoczywa na deskach o grub. 18 mm przybitych do krokwi. Rozstaw desek około 50 cm. Pokrycie dachowe

jest nieszczelne , woda przecieka na poddasze. Brak wiatro izolacji w poddaszu co widać z załączonego poniżej zdjęcia

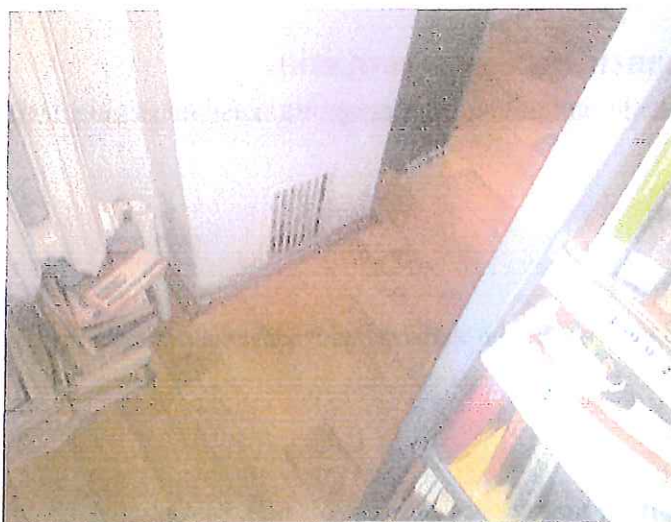
Budynek na chwilę obecną posiada wentylację grawitacyjną. Na parterze nad podłogą w niektórych pomieszczeniach są nawiewy powietrza.

Piwnica jest za słabo zwentylowana.

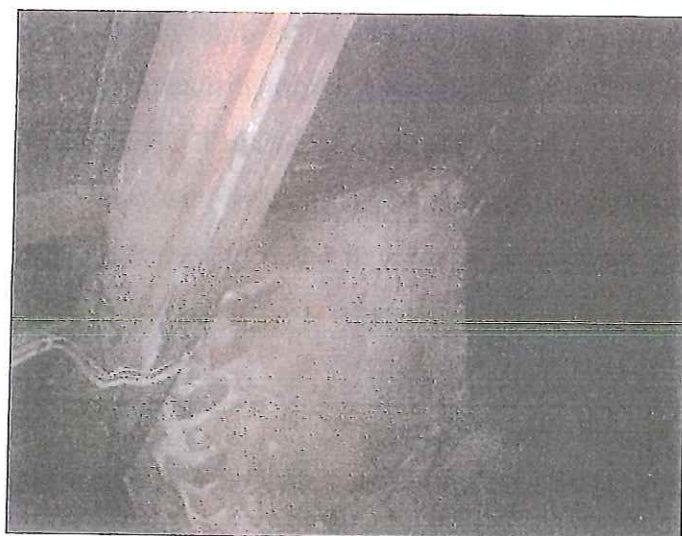
Istniejące przewody kominowe wykonane są z cegły pełnej na zaprawie cementowo-wapiennej są w złym stanie technicznym. Na wysokości poddasza są nieotynkowane.
