TOWARZYSTWO NAUKOWE PŁOCKIE

SEKCJA INŻYNIERII LĄDOWEJ

Badania i ocena stanu technicznego budynku Biblioteki
Miejskiej w Ostrowi Mazowieckiej

P Ł O C K - wrzesień 1987

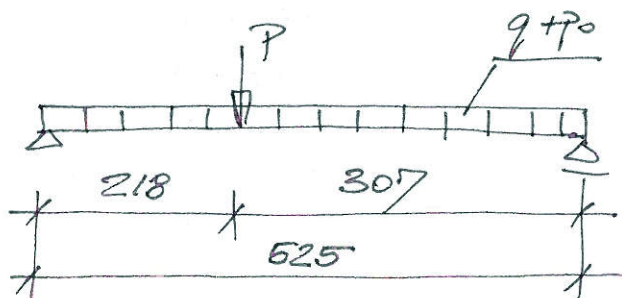
Statyka

$$l_o = 5,0 \times 1,5 = 5,25 \text{ m}$$

$$R_A = \frac{1}{2} / q + p_o / \times 5,25 + P \times \frac{3,07}{5,25} =$$
$$= 0,5 / 4,025 + p_o / \times 5,25 + 6,808 \cdot \frac{3,07}{5,25} = 14,547 + 2,625 p_o$$

$$M_{\max} = R_A \cdot 2,18 - / q + p_o / \frac{2,18^2}{2} = / 14,547 + 2,625 p_o /$$
$$2,18 - / 4,025 5 p_o / \frac{2,18^2}{2} = 22,148 + 3,347 p_o$$
